Evaluación electroquímica de inhibidores de corrosión para aceros austeníticos

Artículo Original

Centro de Investigaciones del Petróleo (CEINPET), La Habana, Cuba

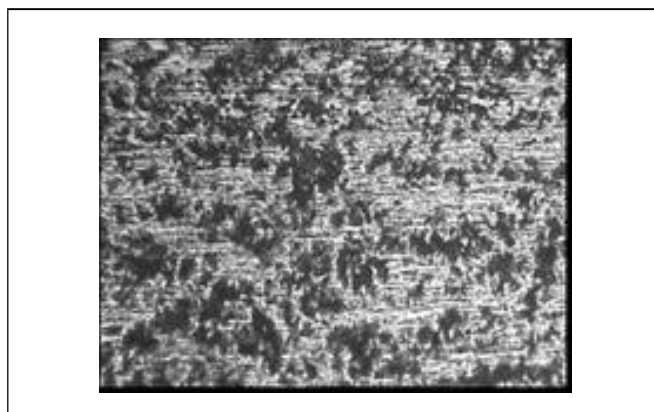
Se evidencia un ataque localizado como resultado de la corrosión que experimenta el acero en presencia del ácido sulfúrico. Este comportamiento podría atribuirse a diferentes causas: presencia de iones halogenuros, concentración de sulfúrico superior al valor límite donde el material permanece pasivo, temperatura de limpieza superior a la establecida para la concentración del ácido y factores internos (acabado estructural y deformación plástica), (figura 1).

Fig. 1. Corrosión que experimenta el acero del enfriador en una zona de la muestra después de la limpieza química 200X

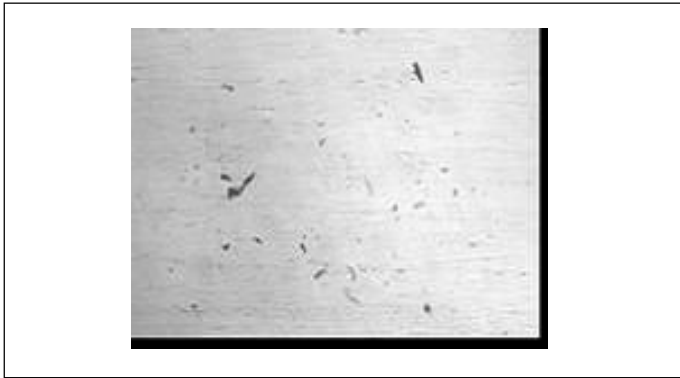
Después de desbastada y pulida la muestra, aún se aprecia la profundidad del ataque que experimentó el acero (figura 2).

Fig. 2. Corrosión en el acero del enfriador en una zona de la muestra por donde fluye la solución de limpieza química después del desbaste y pulido 200X

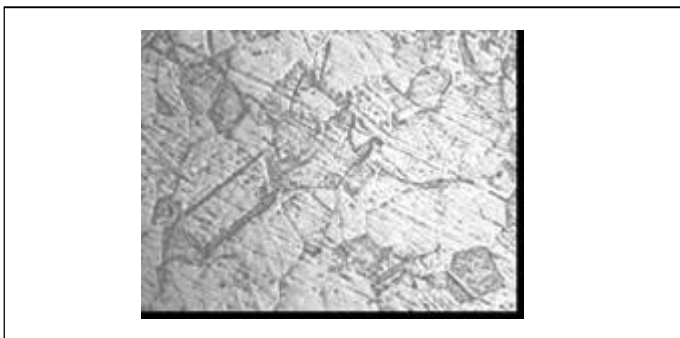
La presencia de carburos en los límites del grano y en la matriz de la aleación se evidenció en el estudio realizado. La estructura básica de los aceros inoxidables del tipo 316L es monofásica de austenita, que se logra mediante un tratamiento térmico de temple adecuado. La estructura le confiere al acero una mayor resistencia a la corrosión. La microestructura correspondiente a la muestra que se analiza, está constituida por austenita y carburos de cromo.

Asimismo, se observa que los carburos se encuentran precipitados en la matriz de austenita y en los límites de grano, que provoca la disminución de la resistencia a la corrosión de la aleación. La presencia de estos carburos en la microestructura de la aleación, pudiera asociarse al hecho de que el material recibió durante el proceso de soldadura, un calentamiento tal que provocó la precipitación de carburos en esas zonas. La corrosión es debida a la precipitación de carburos en los bordes de grano y la consiguiente pérdida de cromo de las zonas adyacentes, que quedan vulnerables a la corrosión y se encuentra favorecida por las tensiones locales existentes en los bordes de granos como consecuencia de la precipitación de los carburos (figura 3) [14].

Fig. 3. Presencia de carburos en la matriz de la austenita y en los límites del grano (1 000X)

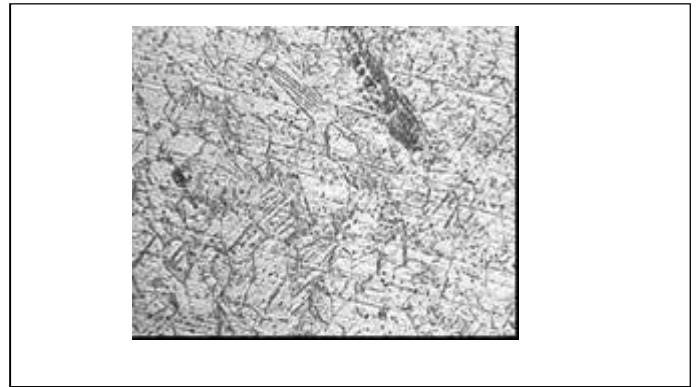
Se destacan granos fraccionados escalonados que se asocian a que el acero experimentó tensiones que podrían atribuirse al conformado realizado en el proceso de construcción del enfriador y/o al impacto recibido en los puntos de soldadura (figura 4).

La corrosión intensa que experimenta la aleación objeto de estudio es del tipo localizada, causada por factores internos presentes en el material y el contenido de cloruros en el agua.

Fig. 4. Zona aledaña a los puntos de soldadura donde aparecen granos fraccionados que revelan que el material ha experimentado una deformación plástica 500X

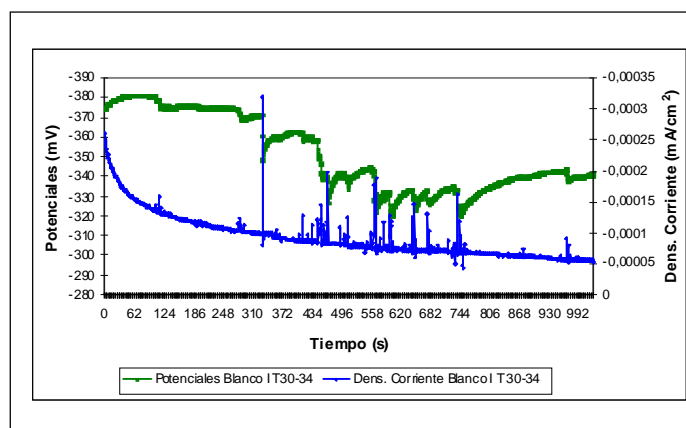
en corrosión, aparece comúnmente como eventos discretos que se asocian al crecimiento y muerte de picaduras. En el ensayo correspondiente al Blanco I a temperatura entre 30 y 34 °C, se observan variaciones de potencial relacionadas con descensos de dicha magnitud, seguidas de recuperaciones exponenciales concernientes a eventos localizados o formación de capas pasivas que se rompen, características del material que se evalúa al ponerse en contacto con el agua de preparación de H₂SO₄, (figura 5)

Fig. 5. Ruido en corriente y potencial del Blanco I a temperatura de 30-34 °C (Inhibidor A)

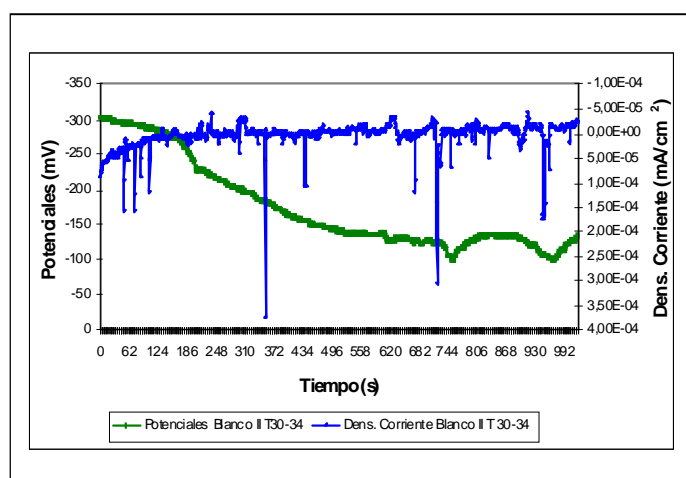
También se analiza por la misma técnica, la condición de Blanco II a temperatura entre 30 y 34 °C sin y con inhibidor A a 0,25 % de concentración. Con relación a los potenciales se observan fluctuaciones de dicha magnitud y su tendencia es hacia valores más positivos, las densidades de corriente en dicha condición son más bajas que en el sistema inhibido (figura 6).

Figura 6: Ruido en corriente y potencial del Blanco II a temperatura 30-34 °C

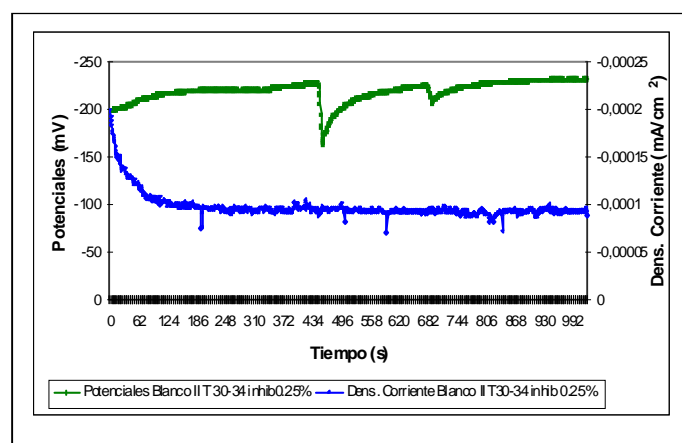
Se presentan descensos de potenciales y recuperación exponencial propia de eventos localizados en el acero inoxidable objeto de investigación. Además, se aprecia un ligero desplazamiento a potenciales más positivos con respecto al no inhibido (figura 7).

Fig. 7. Ruido en corriente y potencial del Blanco II +0,25% inhibidor A a temperatura 30-34 °C

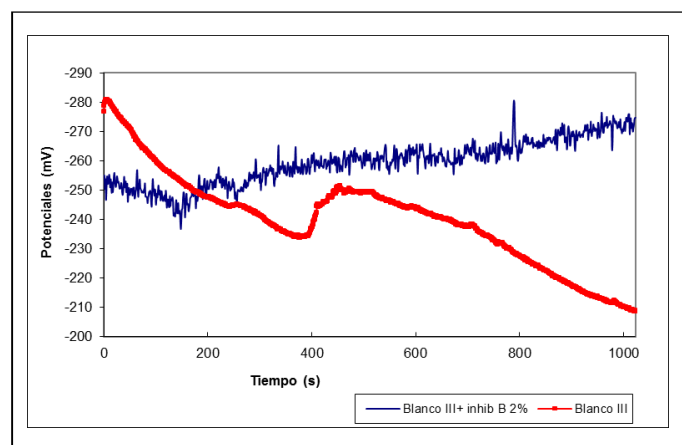
El comportamiento del ruido en potencial y corriente para la condición de Blanco III con inhibidor B al 2% a la temperatura de 30-34 °C, dio como resultado, que no existieran saltos significativos de la magnitud en la condición ensayada. La tendencia del potencial es hacerse más negativo, en cambio, para el blanco de esta condición (agua de preparación de ácido sulfúrico nueva) se obtienen valores más positivos de potenciales (figura 8).

Fig. 8. Ruido del potencial en el Blanco III con inhibidor B al 2% a temperatura de 30-34°C

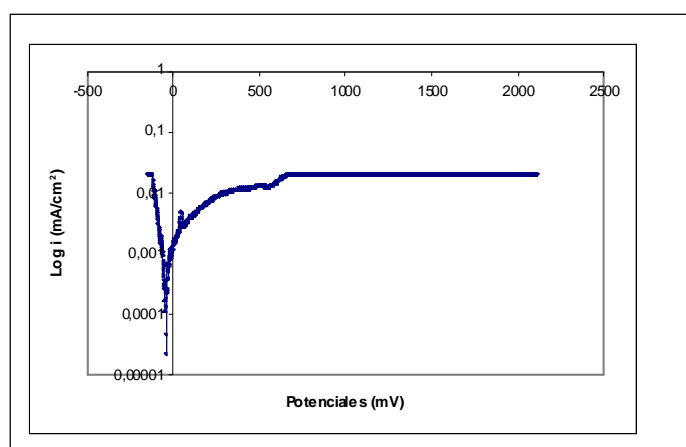
Fig. 9. Curva de polarización (Cyclic Sweep) del Blanco II a temperatura de 30-34 °C

Se realizó un barrido cíclico de -256 mV a 1200 mV en el Blanco II a la temperatura de 30-34 °C. Se definen claramente las zonas activo-pasivo de dicha aleación y no existe zona de transición, lo que es característico del acero inoxidable que se estudia. Es necesario destacar que la aleación se encuentra activa cuando se mide el potencial de corrosión (-256 mV), valor a partir del cual se comienza a polarizar el material (figura 9).

La aleación se comporta como un metal activo-pasivo en las condiciones de ensayo pero su potencial de corrosión lo desarrolla en la zona activa del diagrama E vs log I.
