Deterioro experimentado por un oleoducto magistral

Artículo Original

Damages in Master Oil Pipeline

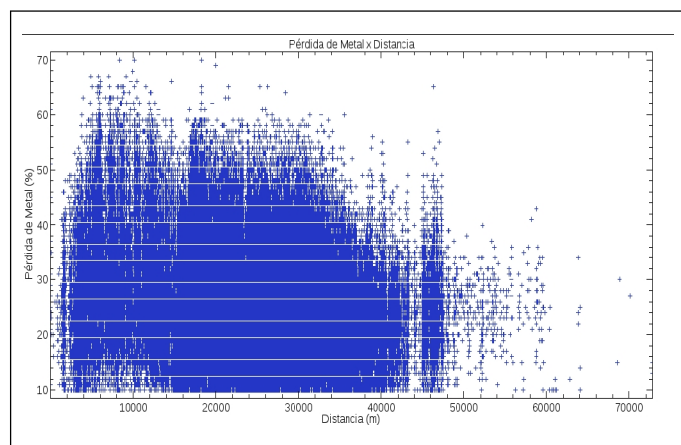
Como durante los cinco primeros años el oleoducto operó sin interrupciones resulta evidente que se trata de un fenómeno de deterioro que se manifiesta a largo plazo. Como los fenómenos de desgaste abrasivo, fatiga y fluencia pueden ser descartados, basándose en la ausencia de causas que los justifiquen, solo se puede pensar en significativos ataques corrosivos internos, externos o ambos. Tal concepción fue confirmada por la inspección instrumentada del ducto mediante la técnica MF al detectar más de 300 000 puntos de ataque por corrosión en su interior a lo largo de toda la traza. La cantidad de ataques y su posición horaria dentro del tubo en función de la distancia se muestran en las figuras 1 y 2. Se nota que los ataques se concentran fundamentalmente en el tubo nuevo y a lo largo del fondo del mismo, así como que su intensidad va menguando con la distancia recorrida, hasta su extinción total al final del oleoducto.

Fig. 1. Densidad y profundidad relativa de penetración respecto al espesor de pared en porcentaje de los puntos corroídos en función de la distancia en metros a partir de la estación de bombeo

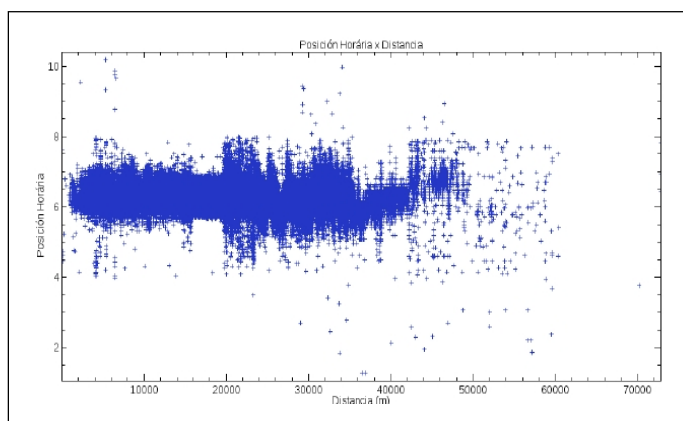
Fig. 2. Densidad de puntos de corrosión según posición horaria a lo largo de la traza

La segregación del agua emulsionada meso-estable como causa primera del deterioro interno se confirma por diferentes razones [15]. El ataque tiene lugar en el fondo del tubo, que es la zona que ocuparía la fase acuosa debido a su mayor densidad respecto a la hidrocarbonada. La decantación del agua y, por tanto, la intensidad del proceso corrosivo disminuye con el avance del crudo por el tubo, lo que es debido a que la reducción de la temperatura incrementa tanto la viscosidad del petróleo que dificulta la coalescencia y el movimiento descendente de las gotas de agua segregadas. La velocidad de corrosión es más elevada a temperaturas superiores, por lo que los ataques perforantes se presentan en los primeros 25 km del recorrido donde la temperatura es superior a los 60°C . Tanto las perforaciones como las rajaduras se produjeron en los valles del perfil de altura del oleoducto respecto al nivel del mar (figura 3) dentro de la zona crítica, lo que puede ser comprobado al situar la localización de los deterioros reflejados en la tabla 1, en la figura 3. No hay un sensible ataque en los dos primeros kilómetros de recorrido (figuras 1 y 2), ya que los fenómenos de coalescencia y decantación del agua requieren de un tiempo para su completamiento.

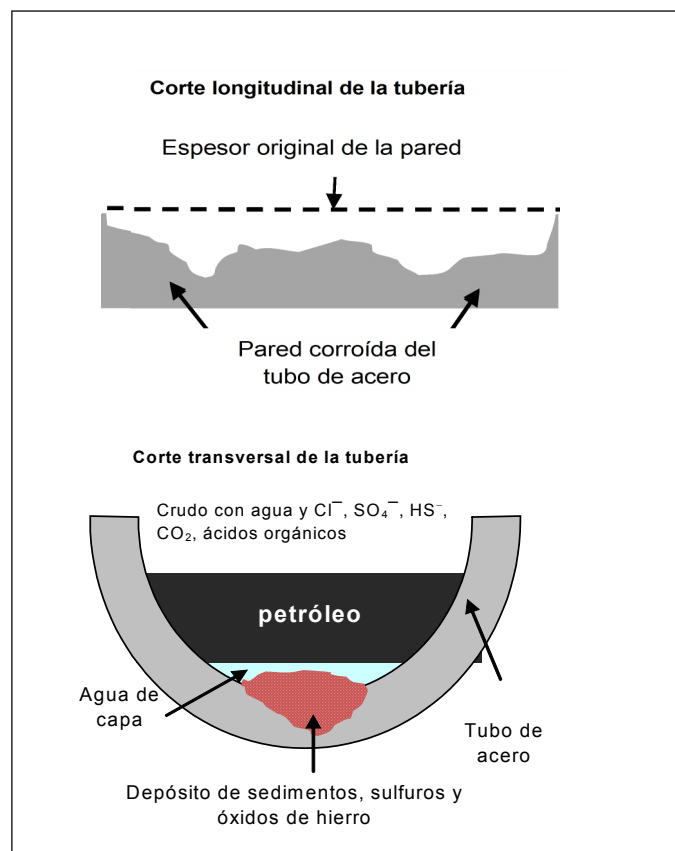
Las dimensiones de los ataques corrosivos puntuales reportadas por el instrumento inteligente reflejan una penetración crateriforme ligera (ancho y largo de la base comparables y muy superiores a la penetración máxima de la pared) lo cual es indicativo del tipo de corrosión bajo depósito por celda galvánica de concentración, cuyo esquema se muestra en la figura 4. Este es el tipo más frecuente de corrosión interior de los ductos de acero en contacto con agua o sistemas heterogéneos petróleo-agua en condiciones estáticas o a bajas velocidades del fluido [16].

Cuando este tipo de deterioro corrosivo tiene lugar en puntos aislados, sin interacción con otras zonas de ataque, puede llegar a provocar la perforación de la pared, produciéndose un moderado escape de crudo.

Fig. 4. Esquema de la corrosión bajo depósito en el fondo de la tubería

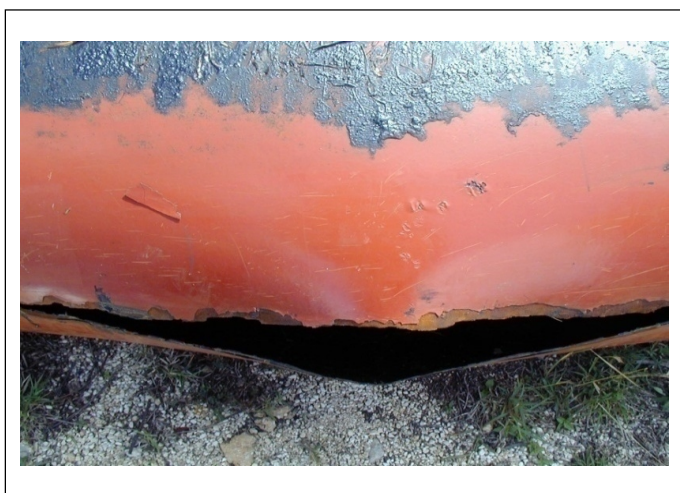
Cuando el solapamiento entre daños es elevado y continuo, la pérdida global de material de la pared es alta y viene acompañada por un sensible debilitamiento mecánico de la misma en esa zona. Si este debilitamiento es lo suficientemente grande, la pared no resiste la presión operativa interior, con lo que deviene la fractura de la misma (figura 5). Estas rajaduras pueden ser de pequeña magnitud o de varios metros de largo. En estos casos, las pérdidas de crudo son muy grandes y en correspondencia el daño ecológico al entorno también.

Fig. 5. Rajadura de un tramo del oleoducto

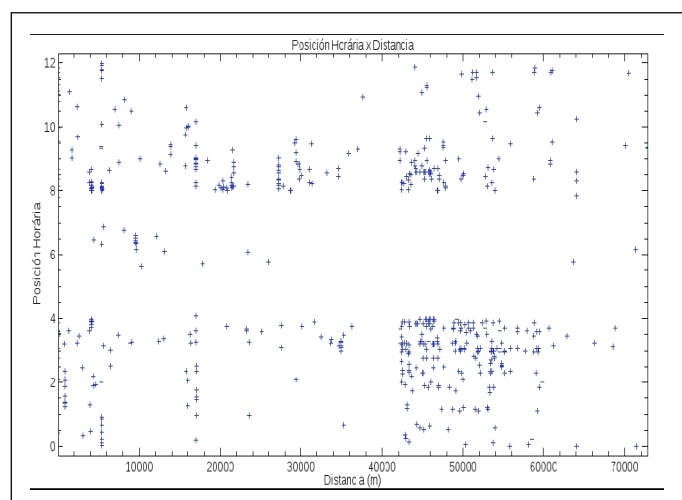
Los puntos de ataque corrosivo que sufre la pared exterior del ducto a lo largo de la traza y según su posición horaria se muestran en la figura 6.

Resulta evidente que la magnitud del ataque exterior reportado por el instrumento inteligente es significativamente menor que el interno. Solo una perforación de la pared del tubo parece ser consecuencia del ataque exterior. A diferencia del deterioro interior la zona de mayor densidad de puntos de corrosión corresponde a los primeros 20 km del tubo más antiguo. Según el reporte del estudio del deterioro del revestimiento polimérico exterior mediante la técnica DCVG el número de daños en el revestimiento es de 90 en este tubo, el cual se extiende por una región pedregosa y por tanto el daño sufrido por el revestimiento es mayor durante la colocación del ducto, sin olvidar que la zona de mayor ataque es la recubierta con cinta polimérica mientras que todo el ducto nuevo y los 800 m finales del viejo están protegidos con resina epoxi fundida en fábrica, por lo cual es

más resistente mecánicamente y ofrece mejor protección anticorrosiva. Aunque los daños exteriores fueron más esporádicos en el tubo más nuevo del oleoducto, los puntos de ataque más intensos se han detectado precisamente en esta tubería, llegando en un caso a perforar la pared.

Fig. 6. Posición horaria de los puntos o zonas de corrosión exterior a lo largo del ducto

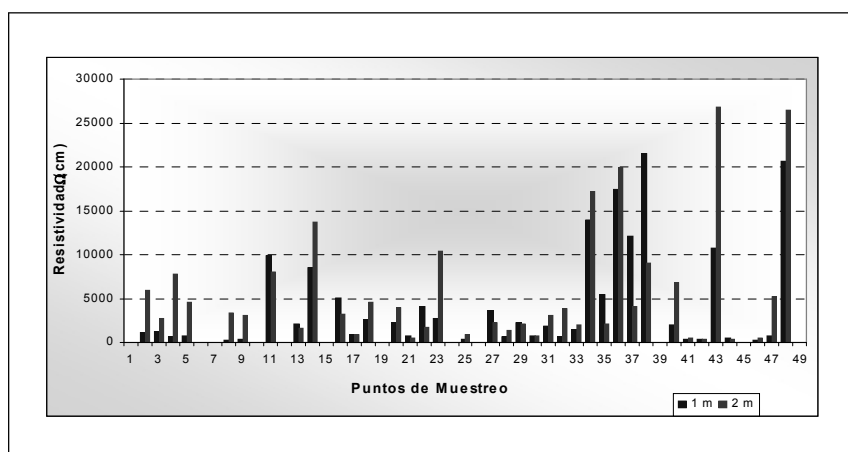
El valor de pH oscila en un rango estrecho de 6,0 a 6,5, por lo que clasifican según este parámetro como suelos ligeramente ácidos, corrosivos pero moderados en su intensidad. El contenido salino sí varía en un amplio intervalo, desde bajos hasta muy elevados. Este contenido salino se corresponde bastante bien con la resistividad eléctrica del suelo, siendo esta propiedad más baja para los contenidos salinos más elevados (puntos 4 y 5). Si bien la agresividad corrosiva de un suelo depende de múltiples factores, la mayoría de los especialistas considera que la resistividad eléctrica o su inverso la conductividad reflejan mejor esta característica. Por ello, se midió in situ la resistividad del terreno en 37 puntos a 1 y 2 m de profundidad a lo largo de toda la traza y cuyos resultados vienen reflejados en la figura 7.

Los resultados de la figura 7 muestran un amplio intervalo de valores de resistividad, por lo cual, los suelos van desde los muy agresivos hasta los ligeramente agresivos [17]. Por lo general la resistividad es algo mayor a dos metros de profundidad, indicativo de menor agresividad del suelo a medida que aumenta la profundidad. Aunque no se aprecia una tendencia continua en el cambio de esta propiedad con la distancia, los mayores valores de resistividad corresponden a los suelos del tubo antiguo. Esto apunta hacia fallos en esta zona de los sistemas de protección como son el revestimiento polimérico y la protección catódica instalada, no hacia la agresividad del suelo.

Fig. 7. Valores de resistividad del terreno en $\Omega \cdot cm$ a lo largo de los 72 km de oleoducto

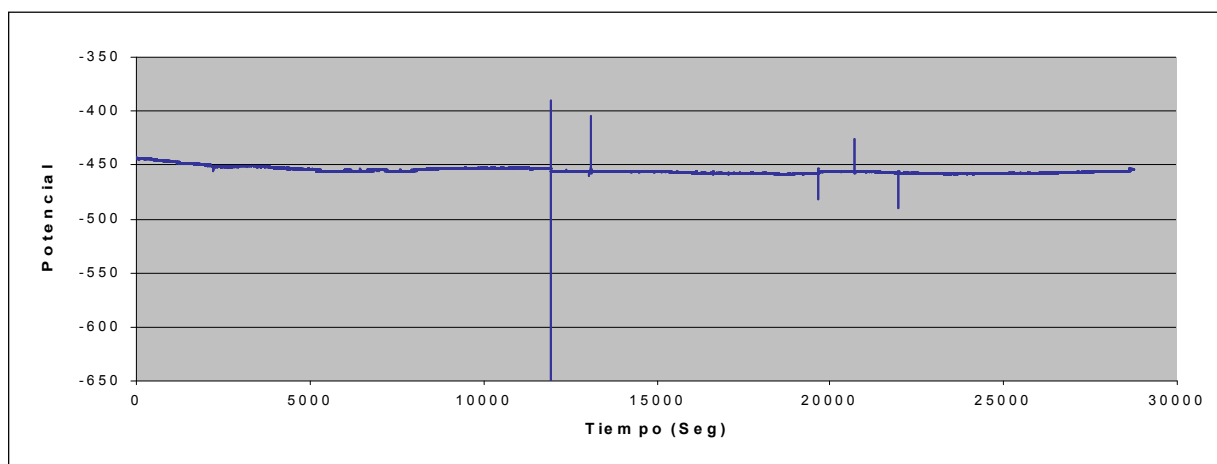
Un último aspecto capaz de ocasionar grandes daños normalmente en las superficies exteriores de los ductos son las llamadas corrientes vagabundas o parásitas procedentes de escapes al suelo de corrientes directas empleadas para la operación de trenes eléctricos, soldaduras, sistemas de protección catódica de otras instalaciones entre otros. Como un tren eléctrico cruza la traza del oleoducto, se imponía su evaluación. Los resultados finales [11] muestran la intrascendencia de este fenómeno sobre el oleoducto en la región estudiada, aunque hay algunas zonas de intensos ataques exteriores que sin embargo no fueron evaluadas mediante este procedimiento. Un gráfico típico de evaluación de potenciales en el terreno se muestra en la figura 8.

Fig. 8. Monitoreo de potencial continuo en la válvula de corte 905
