Estudio de la corrosión intercrystalina en tuberías de acero inoxidable en un ciclo combinado

Artículo Original

Study of the Intercrystalline Corrosion in Pipes of Stainless Steel in a Combined Cycle

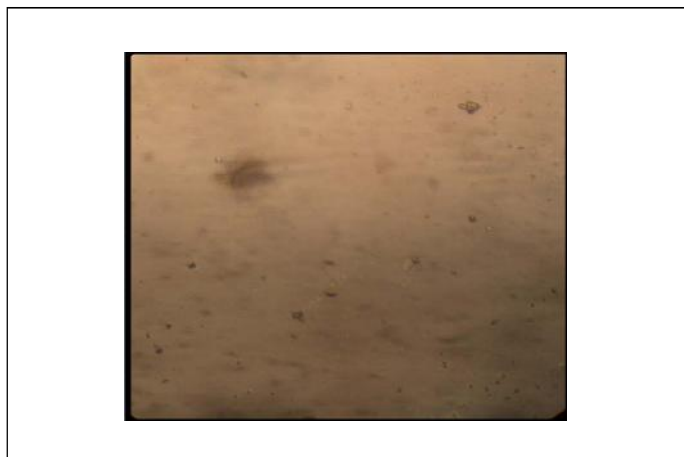
Fig. 2. Muestra sin tratamiento térmico, ni ataque con reactivos (500x de aumento)

La figura 2 corresponde con la imagen de una muestra de acero inoxidable pulido según se explicó, sin la aplicación de tratamiento térmico y sin grabado con los reactivos anteriores. Esta imagen y las sucesivas fueron obtenidas en un microscopio metalográfico con 500 aumentos.

La figura denota que se alcanzó un buen pulido de la superficie, como se describió anteriormente, lo que garantiza una adecuada calidad de las imágenes con mínima interferencia que provocan ralladuras y otros defectos.

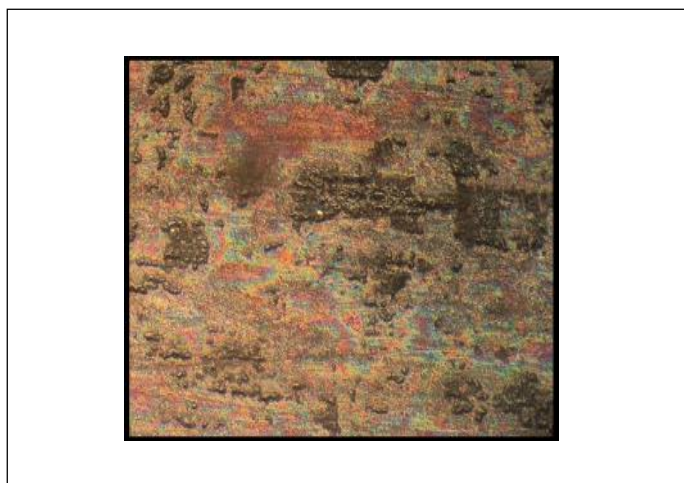
Fig. 3. Muestra después del tratamiento térmico, sin ataque con reactivos (500x de aumento)

La figura 3 es la correspondiente a la muestra luego del tratamiento térmico y sin ataque de reactivos.

En esta se observa que luego del tratamiento térmico realizado sin ningún tipo de ataque electroquímico a la

muestra, no se manifiestan cambios respecto a la imagen anterior. Solo aparecen manchas coloreadas de las finas capas de oxidación formadas producto del procedimiento de calentamiento y enfriamiento posterior. No se observa afectación alguna en la estructura que pudiera indicar la formación de carburos de cromo.

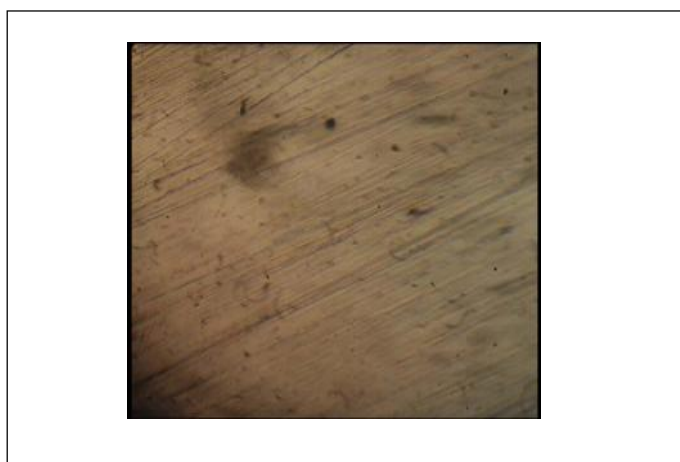
Fig. 4. Muestra sin tratamiento térmico, con ataque electroquímico en presencia de la solución de KOH (500x de aumento)

En la figura 4 se observa el resultado obtenido en la muestra que no recibió tratamiento térmico y fue atacada electroquímicamente con hidróxido de potasio (KOH). Puede notarse que el material no mostró afectaciones por corrosión de ningún tipo y que se comportó de acuerdo con sus propiedades inoxidable, a pesar de las severas condiciones impuestas por la acción del reactivo y la circulación de corriente anódica. No aparecen ataques electroquímicos en la estructura. Sin embargo, el procedimiento no permite revelar la estructura metalográfica de la aleación.

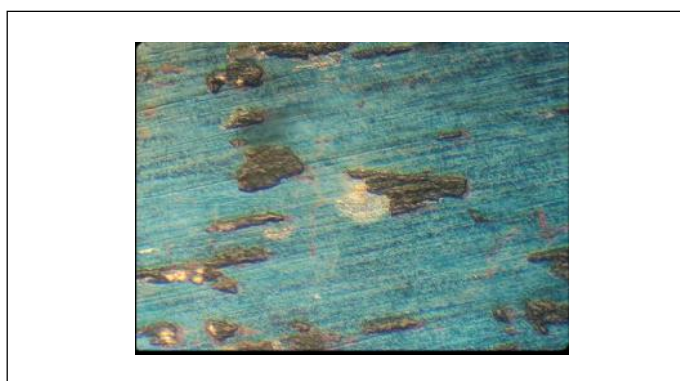
Fig. 5. Muestra después del tratamiento térmico, con ataque electroquímico en presencia de la solución de KOH (500x de aumento)

Luego del tratamiento térmico realizado, la figura 5 muestra el resultado del ataque electroquímico con KOH. Se puede observar que el material experimenta cierto ataque generalizado que se produce a diferencia del caso anterior, por la menor resistencia a la corrosión del material luego del tratamiento térmico y sometido a extremas condiciones de agresividad por la circulación de corriente anódica en un medio muy agresivo como la solución de KOH. A pesar de estas condiciones el ataque no es severo, de acuerdo con las propiedades inoxidable del material.

Como en el caso anterior, no se revela la estructura metalográfica de la aleación. La estructura no se ve afectada por la formación de carburos ni existen zanjas, por lo que no se observa ataque típico de corrosión intergranular.

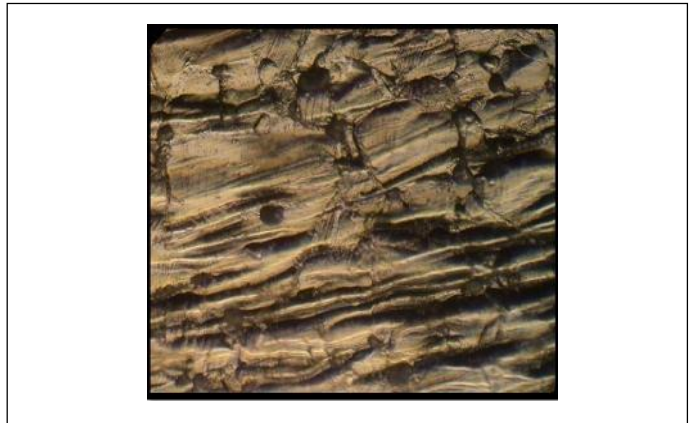
Fig. 9. Muestra pulida sin tratamiento térmico y con ataque electroquímico en presencia de ácido oxálico (500x de aumento)

La muestra proveniente de la tubería objeto de estudio y sometida a un ataque electroquímico con ácido oxálico sin un tratamiento térmico previo, cuya imagen corresponde con la figura 9, presenta un buen grabado en la estructura, lo permitió revelar muy bien la estructura metalográfica de la aleación. Se presenta una estructura de granos alargados presumiblemente en la dirección de la deformación plástica a que fue sometido el material durante el proceso de manufactura del tubo. Sin embargo, en ningún caso se define la formación de carburos. Se observa una estructura de pasos como la reportada en los patrones de la norma ASTM 262 en su ilustración correspondiente. No se encuentran zanjas en los límites de grano, lo que permite asegurar que no existe presencia de corrosión intercrystalina. Ver figura 9.

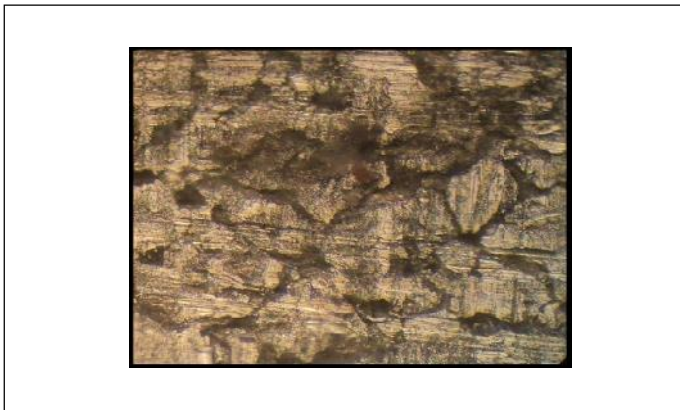
Fig. 10. Muestra pulida con tratamiento térmico y con ataque electroquímico en presencia de ácido oxálico (500x de aumento)

Para asegurar la presencia de corrosión intercrystalina sería necesario que aparecieran zanjas que rodearan uno o más cristales, como lo muestra el patrón correspondiente a estructura de zanjas de la norma ASTM, y este efecto no se presenta en la imagen de la muestra. Se puede ver como el efecto del tratamiento térmico es un factor determinante en la forma de los cristales que pasaron de una forma alargada a una forma redondeada, pero no se puede asegurar que el efecto de la temperatura provoca susceptibilidad de la estructura metálica a la corrosión intercrystalina, lo cual, de ser cierto, podría conllevar en algún momento a la aparición de corrosión intergranular si el medio corrosivo fuera particularmente agresivo (figura 10).

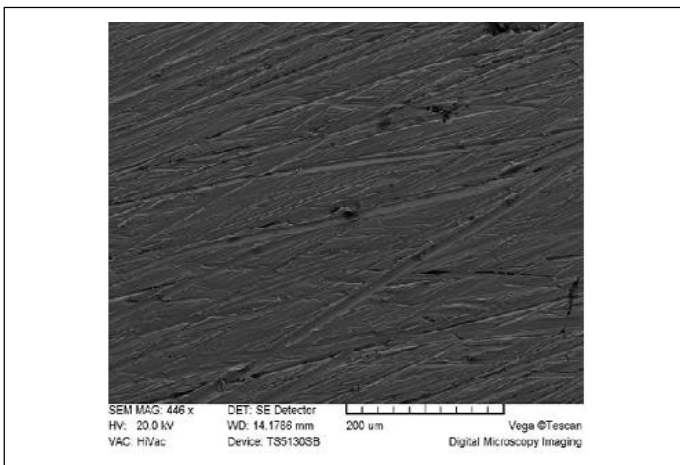
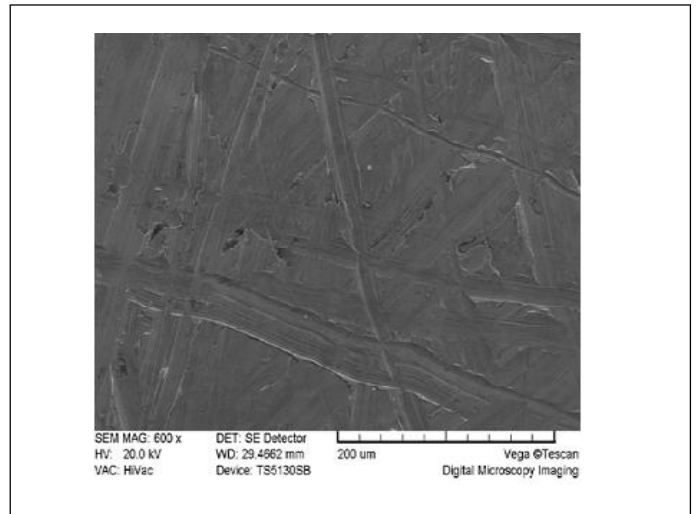
Las imágenes obtenidas por SEM antes y después de realizado el tratamiento térmico, según se observa en las figuras 11 y 12, no muestran diferencias entre sí y en ninguna se observa la presencia de una fase diferente que indicaría la presencia de carburos de cromo. No se revela la estructura en ninguna de las dos imágenes pues las muestras no fueron atacadas químicamente [11].

Fig. 11. Imagen obtenida por SEM de la muestra antes del tratamiento térmico

Fig. 12. Imagen obtenida por SEM de la muestra después del tratamiento térmico

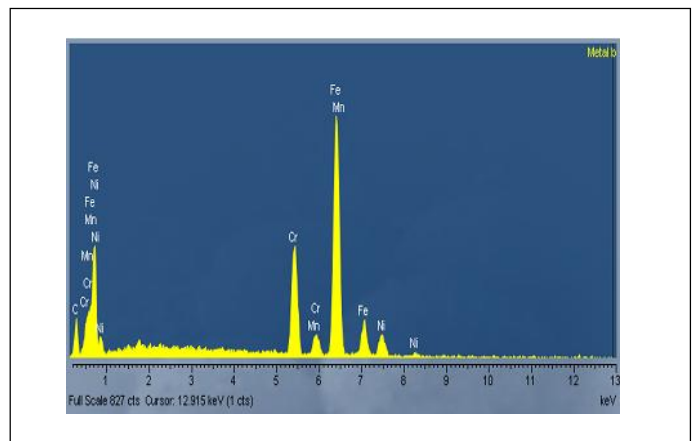
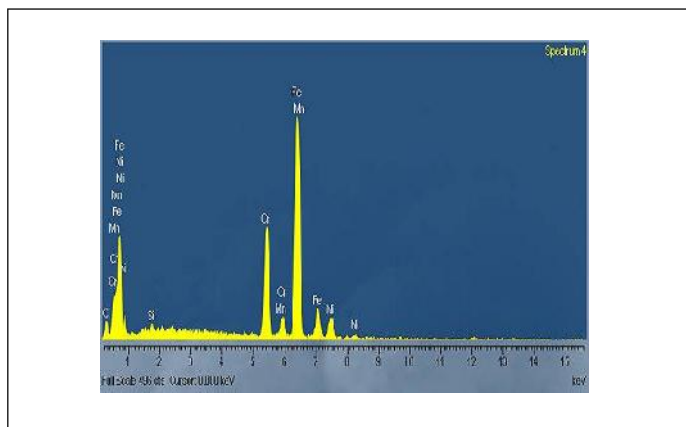
Fig. 13. Espectro obtenido por emisión de rayos X de la muestra antes del tratamiento térmico

De igual forma, los espectros obtenidos por emisión de rayos X mostrados en las figuras 13 y 14 indican que en la composición puntual de la muestra se destacan los componentes principales de la aleación y se observan los picos correspondientes a los elementos principales (Fe, C, Cr, Ni, Mn). Ambos espectros correspondientes a la muestra antes y después del tratamiento térmico no presentan diferencias en su composición, lo que permite asegurar que no ha habido cambios en la composición química global y puntual de la muestra.
