# Modelación computacional y análisis cualitativo de fallas en el estudio de la vulnerabilidad de torres atirantadas de telecomunicaciones

#### Caso de estudio: falla de la torre Jacán

## The Computational and Qualitative Analysis of Failures in the Studies on the Vulnerability of Guyed Towers

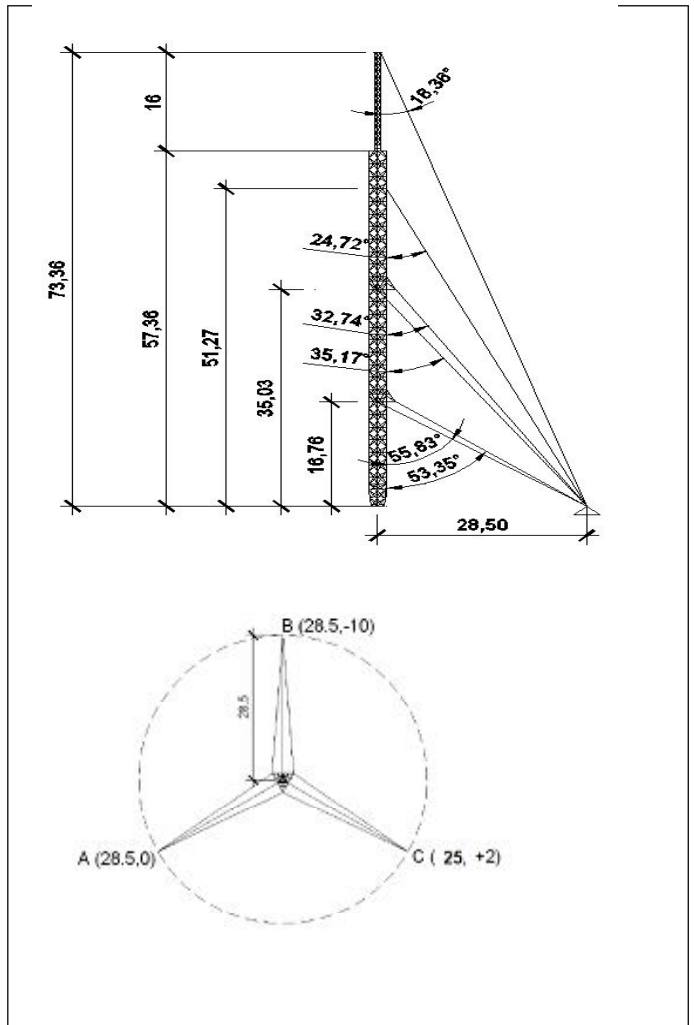
Una de las torres falladas cuyo estudio cualitativo fue llevado a cabo, fue la torre ubicada en la loma de Jacán, Matanzas y su colapso se produjo en el año 2001 como consecuencia del paso del huracán Michelle. Anteriormente, una torre ubicada en el mismo lugar había colapsado en décadas pasadas según datos de archivo. Se desconocen las características de dicha torre por lo que el estudio se centró en la última torre caída cuyos datos se pudieron recolectar. Esta torre estaba situada al norte de la provincia de Matanzas, a una altura de 99 m sobre el nivel del mar. Era una torre atirantada de con un fuste de sección triangular conformado por columnas, tranques y diagonales, (figura 2a). La torre presentaba una altura total de 73,36 m sobre el nivel del terreno construida en la década del 80. La misma contaba con cuatro niveles de cable a diferentes alturas, de los cuales dos eran antitorsos (figura 2b) y dos eran cables simples. Todos los cables convergían a un solo anclaje por cada eje radial. Los tres anclajes de la torre (A, B, y C), tenían la misma composición de cables y de herrajes para su fijación. Los tres anclajes (A, B y C) se encontraban separados a  $120^\circ$  uno del otro en planta, dos de ellos (A y B) estaban a una distancia de 28,5 m de la base de la torre y el restante a 25 m, lo que muestra una ligera asimetría en planta. Los anclajes también estaban dispuestos de manera asimétrica en el plano vertical, ya que uno se encontraba al mismo nivel de la base de la torre (A), el segundo a 10 m por debajo (B), y el tercero a 2 m por encima (C). Ver figura 3.

Fig. 3. Disposición de los anclajes de la torre Jacán en coordenadas ( $\phi$ ;  $z$ ).

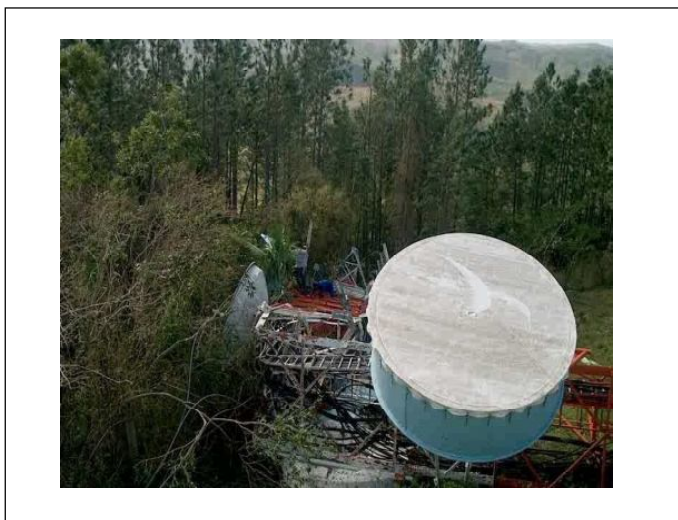
En la figura 5 se observa la caída de la torre ladera abajo, hacia donde se encontraba el anclaje más descendido con relación a la base (B), (10 m por debajo de la base de la torre), y se observan algunas de las parábolas que se encontraban colocadas en el momento del colapso. La figura 6 muestra, desde otro ángulo, la posición de la torre caída y sus componentes. Se observa también la presencia en tierra de uno de los cables, la relación entre el tamaño de las personas y la sección transversal de la torre, así como el desprendimiento de una sección de la torre durante la caída para una zona de antenas situada a una altura promedio entre los 16 y 39 m de altura, entre dos niveles de cables con función resistente a la torsión.

Fig. 5. Caída de la torre Jacán ladera abajo.

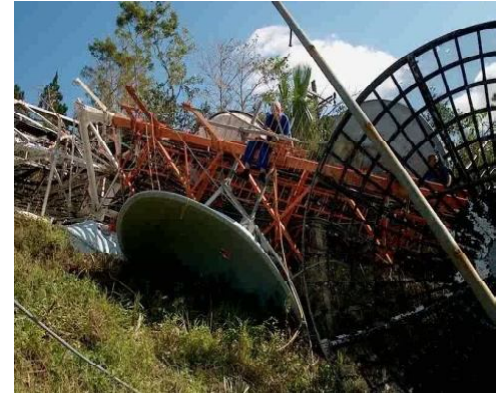
Fig. 6. Presencia de grandes antenas en la torre.

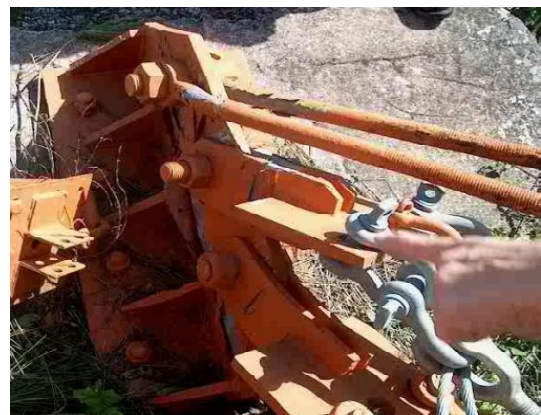
En la figura 7 se observa la forma en que quedó el anclaje que se encontraba al mismo nivel de la base de la torre (A) después del colapso. Se puede apreciar cómo los elementos de unión de los cables al cimiento han sido deformados producto de la caída de la torre, pero no hay ninguno de ellos roto.

Asimismo, en las figura 7 y 8 correspondientes al anclaje A, pueden reconocerse los elementos de unión que pertenecen al cable que alcanza el tercer nivel de altura de la torre (52 m sobre la base de la torre), y que posee un diámetro de 22 mm. Debajo se encuentran tres cables más, uno que corresponde al cuarto y último nivel (73 m de altura sobre la base de la torre) con un diámetro de 13 mm, y los otros dos cables que trabajan como antitorsos que pertenecen al segundo nivel del viento (34 m sobre la base de la torre), con 19 mm de diámetro.

Debajo de estos están los otros dos dispositivos que pertenecen al primer nivel de viento, antitorsor de 19 mm de diámetro a 16 m de altura.

Fig. 7. Anclaje A al mismo nivel de la base de la torre (proporcionado por ETECSA).

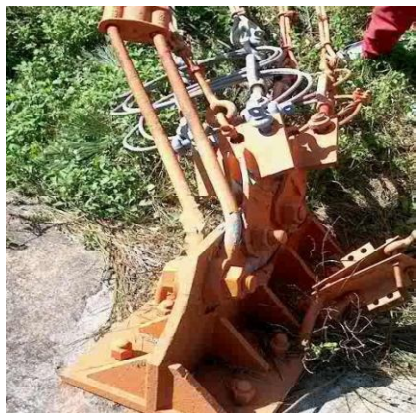
**Fig. 8. Anclaje A visto desde otro ángulo (proporcionado por ETECSA).**

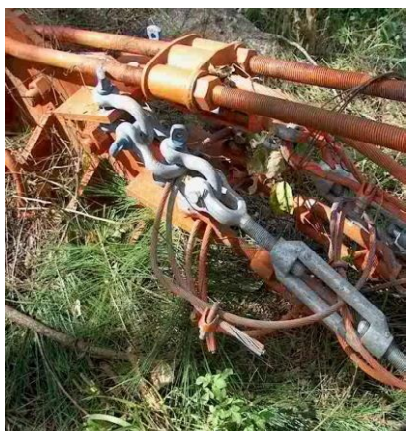
En la figuras 9 se observa el anclaje B, el que estaba a 10 m por debajo de la base de la torre. Se puede apreciar que sus componentes no sufrieron ninguna deformación o rotura, debido a que la torre se cayó en esa dirección, lo que condujo a que este anclaje no alcanzara grandes esfuerzos antes de la caída.

**Fig. 9. Anclaje B a 10 m por debajo de la base de la torre (proporcionado por ETECSA).**

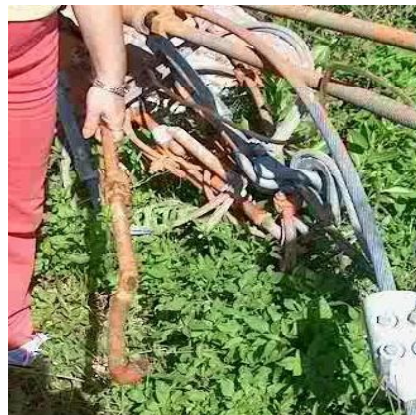
Las figuras 10 y 11 muestran el anclaje C, a 2 m por encima de la base de la torre. Se puede apreciar que algunos elementos se encontraban oxidados, por lo que la falta de mantenimiento de los elementos pudo ser otro elemento influyente en la caída de la torre debido a la dirección del colapso. Se observa la rotura de uno de los elementos de unión y la deformación del elemento de unión (tensor de anclaje) el último nivel de cable en la torre.

**Fig. 10. Anclaje C a 2 m por encima de la base de la torre (proporcionado por ETECSA).**

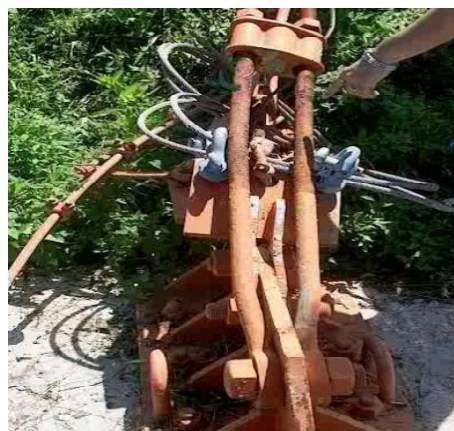
**Fig. 11. Anclaje C visto desde otro ángulo (proporcionado por ETECSA).**

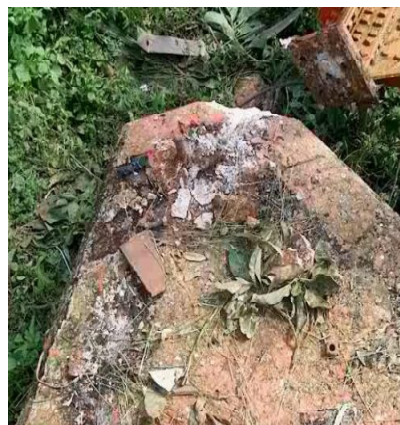
En la figura 12 se muestra la base de la torre, específicamente la punta donde se anclaba la columna B, en esta se observa que dos de los tres pernos que anclaban esa columna fueron cizallados, por los esfuerzos que generaron la caída, lo que demuestra que no resistieron los esfuerzos de cortante causados por el viento en la base de la torre.

**Fig. 12. Base de la torre B (proporcionado por ETECSA).**

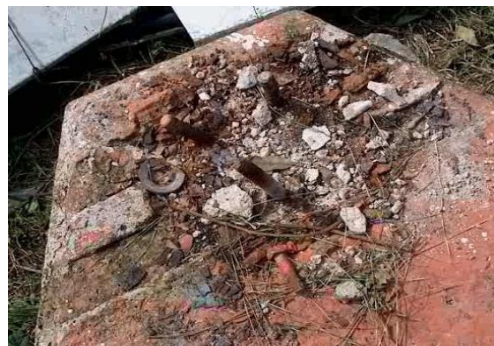
En los otros extremos de la base los esfuerzos solo arrancaron las cabezas de los pernos, quedando como se muestra en la figura 13, esta fue la consecuencia del vuelco de la torre hacia el anclaje B.

Fig. 13. Condición en que quedaron los pernos de la base A y C de la torre (proporcionado por ETECSA).
