## **Análisis de patología del pavimento en la av. Panamericana sur, redondel norte a sur, El Guabo, El Oro.**

## **Pavement pathology analysis of av. Panamericana sur, redondel norte a sur, El Guabo, El Oro.**

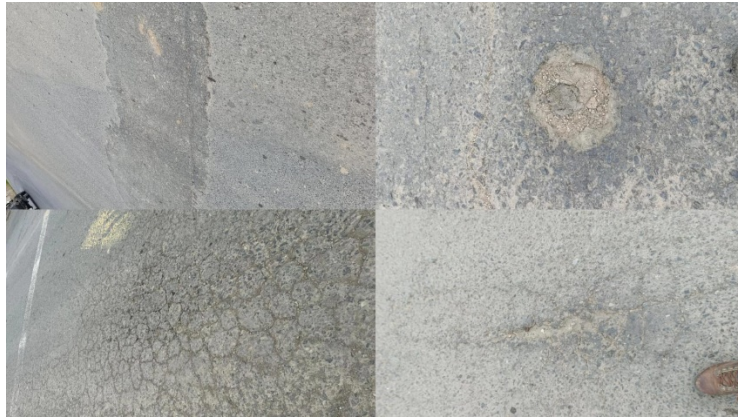
**Figura 2:** Fallas encontradas durante la inspección visual.

El análisis exhaustivo de los niveles de servicio de las vías resulta fundamental para asegurar tanto la seguridad como la eficiencia del transporte. Además, permite planificar de manera estratégica las intervenciones y mejoras en la infraestructura vial. En este sentido, la Tabla 2 presenta un panorama general de los niveles de servicio correspondientes a los tramos inspeccionados de la Av. Panamericana Sur. Esta información es clave para evaluar el estado actual de la carretera y fundamentar las decisiones orientadas a su mantenimiento y optimización, como representa la figura 2 las fallas encontradas.
