Déficit en la accesibilidad a puentes peatonales para personas con movilidad reducida. Bogotá D.C.

Deficit in the accessibility to pedestrian bridges for people with reduced mobility. Bogotá D.C.

Daniella Rodríguez Urrego¹, Zara Bedoya Escandón², Camilo Andrés Gómez Bocanegra³

^{1,2,3}Universidad Piloto de Colombia

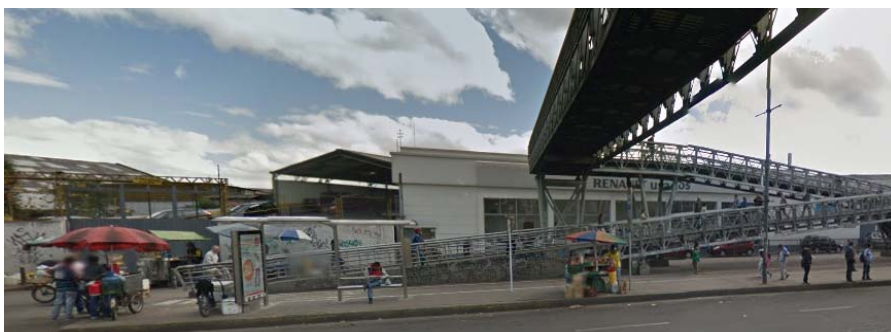
- i. *Puente Peatonal Carrera 53 A*, no presenta escaleras, por tal razón no cumple con ningún tipo de normativa presentada. Este PP presenta déficit en la longitud de las rampas y en la pendiente, exigidas por los (2) Decretos y la Catilla IDU. Se observa inexistencia de ascensores, del triple sistema de acceso (rampas, escaleras y ascensores) para PMR, y no hay protección de alta tensión. PP no cumple en su totalidad con ningún tipo de normativa (figura 4).

Fig. 4. Imagen Puente Peatonal Estación Carrera 53 A - Acceso norte

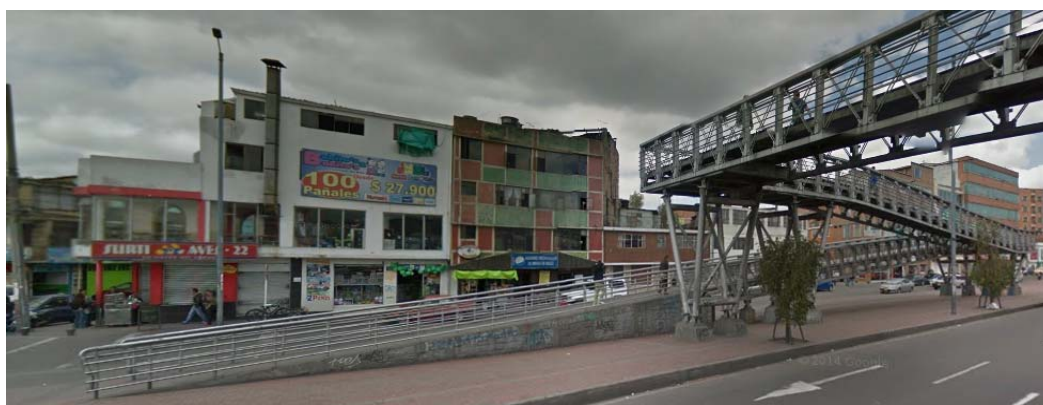
- ii. *Puente Peatonal Carrera 60*, inexistencia de escaleras, por tal razón no cumple con ningún tipo de normativa requerida. Presenta déficit en la longitud de las rampas siendo más extensas de lo permitido y una altura de barandas superior a lo establecido en el decreto 0108/1985. De acuerdo con el decreto 1660/2003, la pendiente es superior a lo exigido y no cuenta con transición metálica. Al realizar el estudio de acuerdo con la Cartilla IDU sí cumple con la pendiente exigida, pero no cumple con las longitudes de las rampas. Se presenta inexistencia de ascensores, de triple sistema de acceso para PMR, y no presenta protección de alta tensión. PP cumple algunos parámetros de algunas normativas, pero entra en conflicto con ellas mismas (figura 5.)

Fig. 5. Imagen Puente Peatonal Estación Carrera 60 - Acceso norte

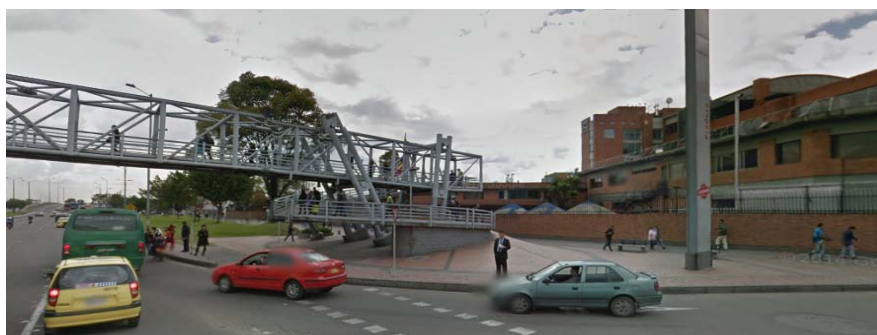
- iii. *Puente Peatonal Estación Pradera*, inexistencia de escaleras por tal razón no cumple con ningún tipo de normativa presentada. De acuerdo con el Decreto 0108/1985, Decreto 1660/2003 y Cartilla IDU, la pendiente es superior a lo establecido, y la altura de las barandas y pasamanos son superiores a lo indicado en la normativa. Ausencia de ascensores, triple sistema de acceso para PMR, y no presenta protección de alta tensión. PP no cumple con ningún tipo de normativa (figura 6).

Fig. 6. Imagen Puente Peatonal Estación Pradera - Acceso norte

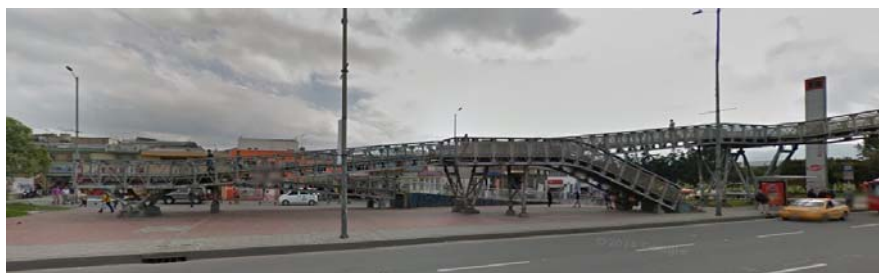
- v. *Puente Peatonal Estación Marsella.* En el acceso por escaleras de acuerdo con el Decreto 0108/1985 indica cambio de texturas en las escaleras, una cantidad de escalones mayor a lo legalizado y no se evidencia pasamanos. Con base en el Decreto 1660/2003, la contrahuella es superior a lo exigido y teniendo en cuenta el IDU, no presenta descansos cada 18 escalones y se indica una cantidad de escalones superior a lo exigido. Acceso por rampas, para los tres parámetros de la normativa, se observa déficit en la longitud de las rampas siendo más extensas de lo permitido y presenta alturas de baranda superior a lo establecido. Con base en IDU, cumple únicamente con la pendiente. Se presentan inexistencia de ascensores, de triple sistema de acceso para PMR, y no presenta protección de alta tensión. PP cumple algunos parámetros de algunas normativas, pero entra en conflicto con ellas mismas (figura 8).

Fig. 8. Imagen Puente Peatonal Estación Marsella - Acceso norte
