Importancia del estudio del desempeño por durabilidad del puente del río Chone, provincia de Manabí, Ecuador

Importance of the study on the performance by durability of Chone river bridge, Manabí province, Ecuador

Juan. C. Guerra¹, Juan. J. Howland², Abel Castañeda³

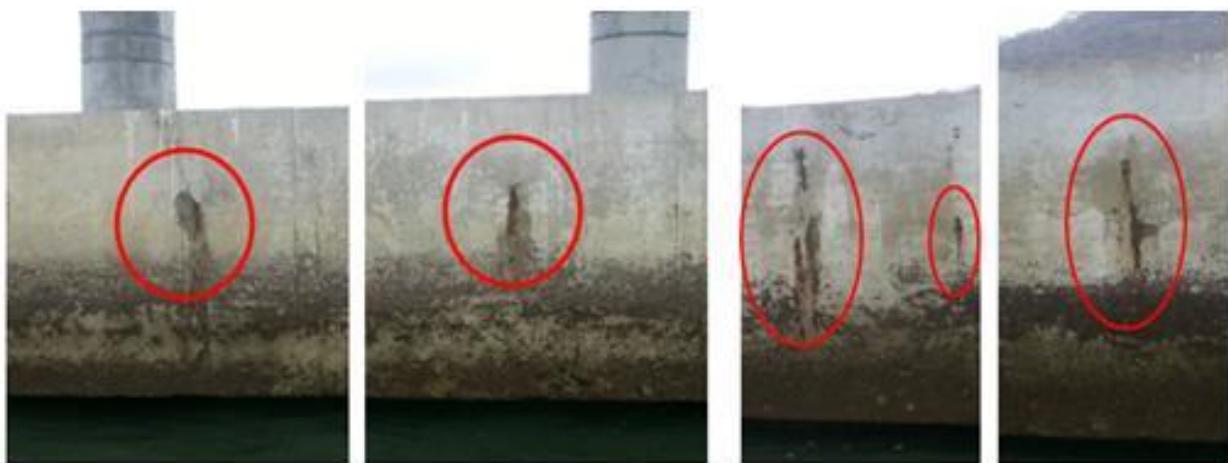
En tres visitas de inspección realizadas al puente (3 de agosto del 2014, 2 de diciembre 2014 y 17 de abril 2015) se ha podido constatar un incremento del proceso de corrosivo asociado a la agresividad de agentes externos (figura 2).

Fig. 2. Fenómeno corrosivo evidente en varios tramos del puente

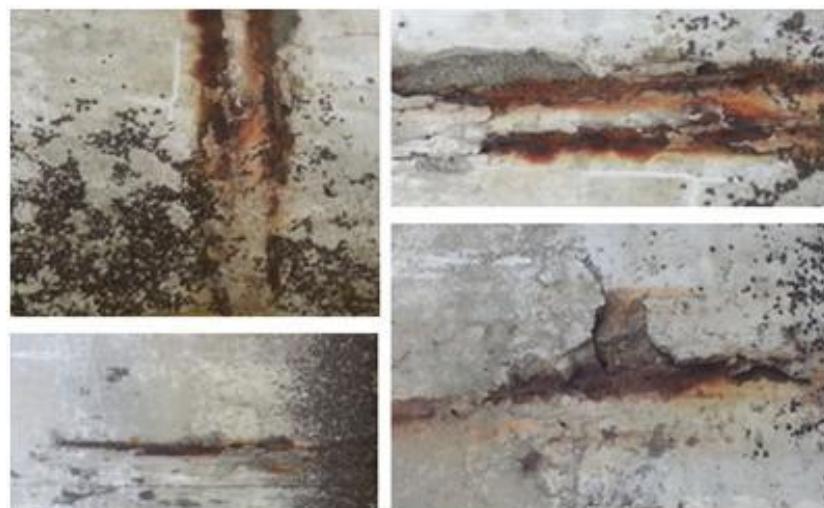
La corrosión de las armaduras empotradas en el hormigón es una de las patologías que debe ser evaluada cuidadosamente debido a los problemas de seguridad estructural que puede ocasionar. La determinación del potencial y velocidad de corrosión son los ensayos que habitualmente se realizan in situ a fin de cuantificar el grado de alteración y la incidencia del mismo en el futuro. En estructuras ubicadas en ambientes marinos o industriales, la determinación del perfil de los cloruros en el hormigón (difusión) es otra de las técnicas a utilizar (figura 3).

Fig. 3. Delaminación del recubrimiento del hormigón por acción corrosiva
