Evaluación hidráulica del ramal A del canal de riego derivación Cabo de Lampa

Hydraulic evaluation of branch A of Cabo de Lampa's derivation irrigation channel

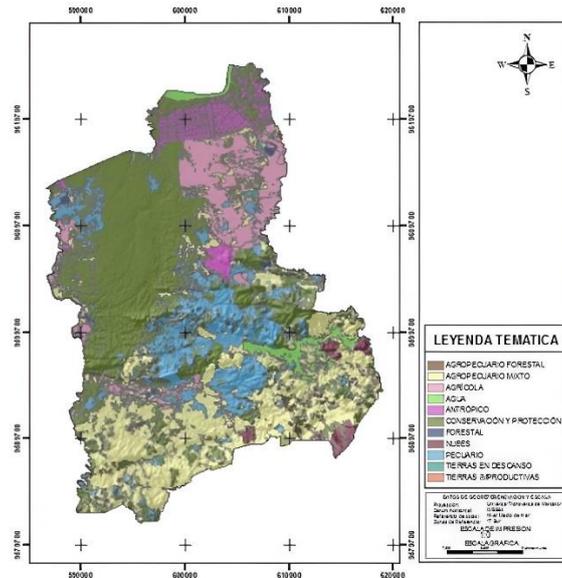
En la **Tabla 1** se observa que el porcentaje mayor del uso del suelo corresponde a la conservación y protección, es decir, los bosques y manglares corresponden al 36.99% del territorio, le sigue el uso agropecuario mixto con 27.73%, con coberturas de frutales, pastos cultivados y misceláneos, seguidamente, se tiene el uso pecuario con el 13.88%. Con estos datos se puede observar que la actividad primaria tiene un gran impacto en lo referente al uso de suelo del Cantón (**Figura 2**).

Figura 2: Mapa de usos de suelo

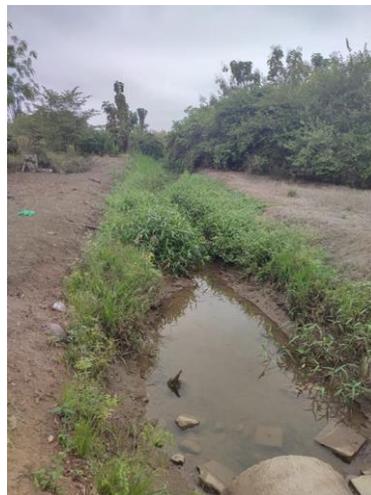
El canal principal está ejecutado en condiciones en general adecuadas. Es un canal de sección trapezoidal revestido de hormigón y con capacidad para $7 \text{ m}^3/\text{s}$. La red terciaria a simple vista se puede observar en la **Figura 3** que se encuentra en condiciones muy deficientes. Por lo general esta red ha sido ejecutada directamente por los propios agricultores para obtener el servicio desde los canales secundarios. La gran mayoría de dichos canales están sin revestir y presentan importantes problemas de filtraciones.

Figura 3: Condiciones del canal Ramal A

El canal de estudio, ramal A, cuenta con maleza en toda la sección del canal, lo cual obstaculiza el flujo de agua e interviene en el proceso de evapotranspiración y pérdidas hidráulicas correspondientes, dicho canal cruza por varias parcelas por lo cual son los dueños quienes realizan la limpieza de los tramos que cruzan por sus parcelas, no existe un mantenimiento periódico en la totalidad del canal. El Ramal A al ser un canal de tierra cuenta con pérdidas por infiltraciones en el fondo y paredes del canal, esto es causante del desmoronamiento existente que se puede observar a simple vista.

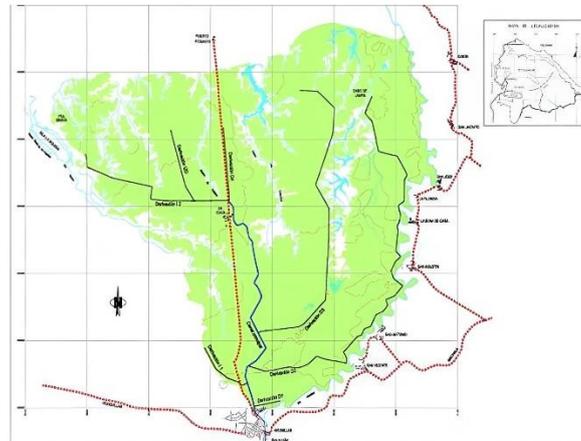
En la **Figura 4** se puede observar la red de distribución de la zona regable del triángulo Arenillas que consta de un canal principal. De este surgen cuatro derivaciones hacia la derecha del canal principal (D1, D2, D3 y D4) y 2 derivaciones a la izquierda (I1 e I2). Esta nomenclatura concuerda con la

empleada en el proyecto del sistema de riego, no obstante, no toda la red se ha ejecutado, ni todos los canales coinciden con el trazado previsto en el diseño [6].

Figura 4: Red de distribución Tahuín-Arenillas

En la red de distribución del primer estudio realizado para los caudales de diseño, el caudal del D3 es de 1.75 m³/s y el del canal principal es de 7 m³/s. El área total de riego del triángulo de Arenillas es de 6 600 hectáreas (**Tabla 2**). La derivación D3 comienza con una obra de toma del canal principal, que seguidamente divide el flujo al bifurcarse en dos canales: el D3, revestido de hormigón, y el antiguo canal D3, de tierra natural [6].

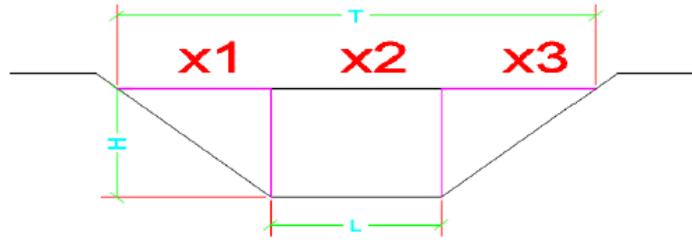
Se realizó el aforo de caudal cada 200 m, se dividió la sección del canal en tres secciones, tal como se indica en la figura 5, con el fin de tomar los datos de dichas tres dovelas y realizar su respectivo promedio, con la finalidad de obtener un resultado más preciso (**Tabla 3**).

Figura 5: Seccionamiento de canal tipo para aforo

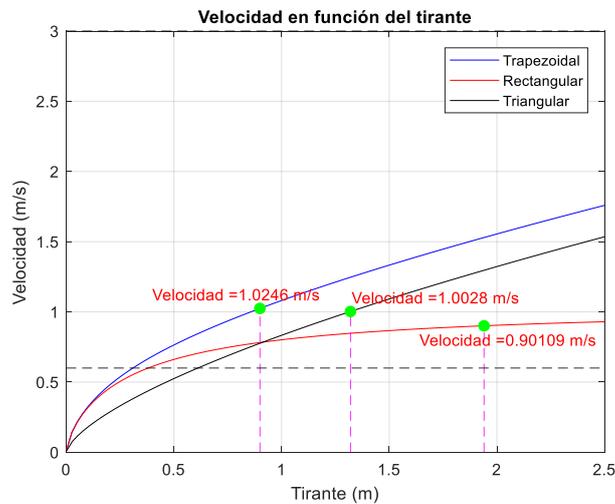
Con el fin de mejorar el desempeño del canal se propone un revestimiento del canal. Además, se realizó un diseño de canales de secciones trapezoidales, rectangulares y triangular en Matlab en el cual se realizaron gráficas de velocidad en función del tirante, velocidad en función de la base, velocidad en función de la pendiente y velocidad en función de la rugosidad, las cuales permitieron que se pueda analizar qué sección tipo resultaría con mayor eficiencia de conducción para solucionar el problema planteado.

Figura 6: Gráfica de velocidad en función del tirante

Las gráficas de las secciones tipo permiten establecer los datos o parámetros de las secciones del canal a diseñar teniendo en cuenta las limitaciones existentes referente a canales revestidos las cuales son las velocidades mínimas y la velocidad máxima, por ende, se observan qué parámetros están en el rango de velocidades mínima y máxima. En la **Figura 6** se muestran las gráficas de velocidad vs tirante para las secciones trapezoidal, rectangular y triangular, teniendo en cuenta los parámetros constantes mencionados anteriormente que varían para cada gráfica de velocidad mostrada.

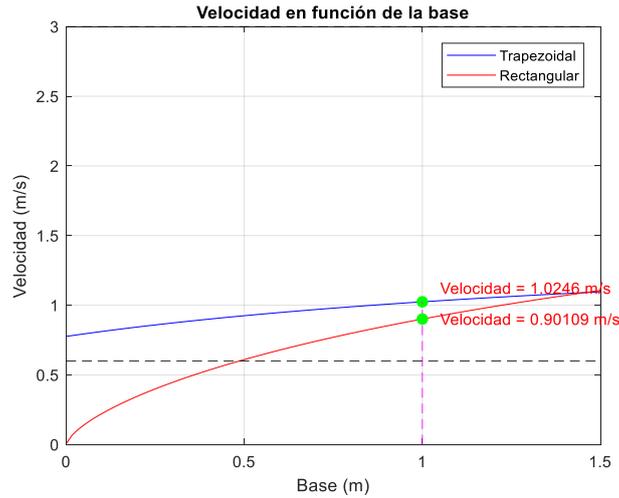
En la **Figura 7** se puede observar las gráficas de las secciones de canal tipo en la cual se indican las velocidades de cada canal tipo respecto a un tirante establecido para cada sección. También se graficó la velocidad en función de la base teniendo en cuenta los parámetros constantes, determinando una velocidad respecto a una base dada a cada sección tipo.

Figura 7: Gráfica de velocidad en función de la base

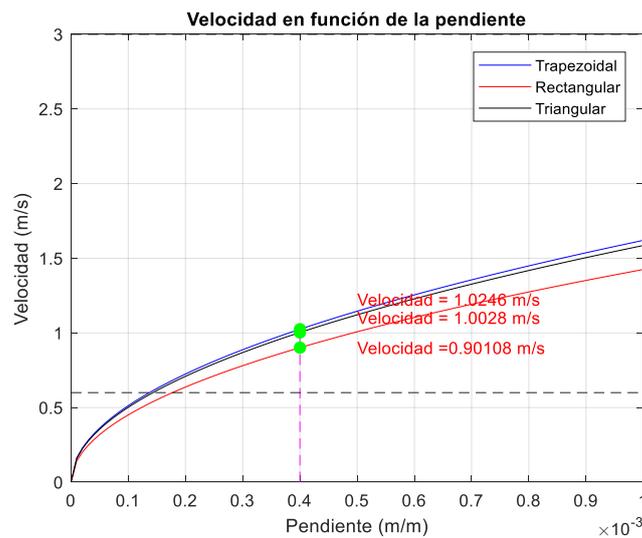
En la **Figura 8** se muestra la velocidad en función de la pendiente, misma pendiente para cada sección tipo. Se eligió dicha pendiente teniendo en cuenta el antecedente del diseño del canal secundario D3, que emplea dicha pendiente en el diseño del canal trapezoidal.

Figura 8: Gráfica de velocidad en función de la pendiente

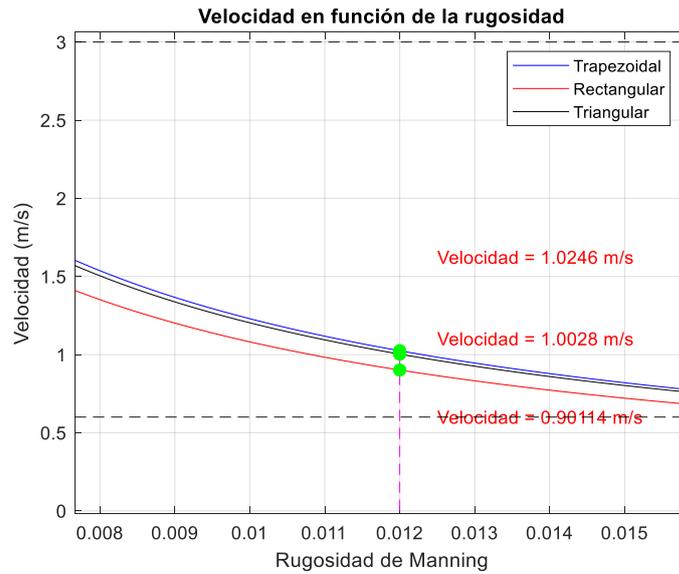
Por último, en la **Figura 9** se observa la velocidad en función de la rugosidad, la cual también es la misma para cada sección y teniendo en cuenta los parámetros constantes respectivos. Se señalan los valores de velocidad correspondientes a un revestimiento de rugosidad $n=0.012$.

Figura 9: Gráfica de velocidad en función de la rugosidad

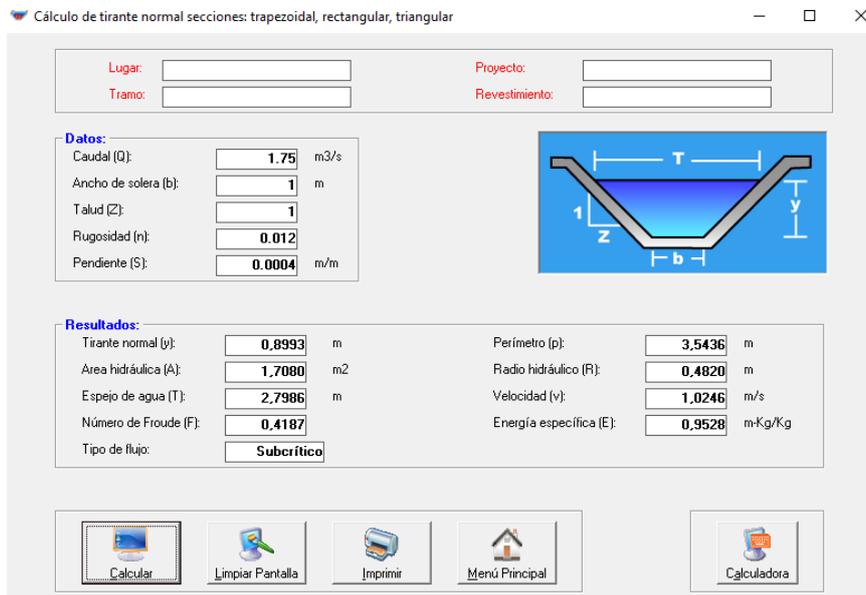
En las **Figuras 10-12**, se muestra la comparación o comprobación en el software HCanales de las velocidades determinadas en las 4 gráficas de Matlab. HCanales es un programa de cálculo para el diseño de canales y estructuras hidráulicas. Se realizó esta comparación para observar con qué datos las velocidades están por encima de la velocidad mínima admisible para evitar que exista sedimentación, y con cuales datos las velocidades están por debajo de la velocidad máxima admisible para evitar la erosión de las paredes del canal.

Figura 10: Sección trapezoidal en función del tirante en HCanales

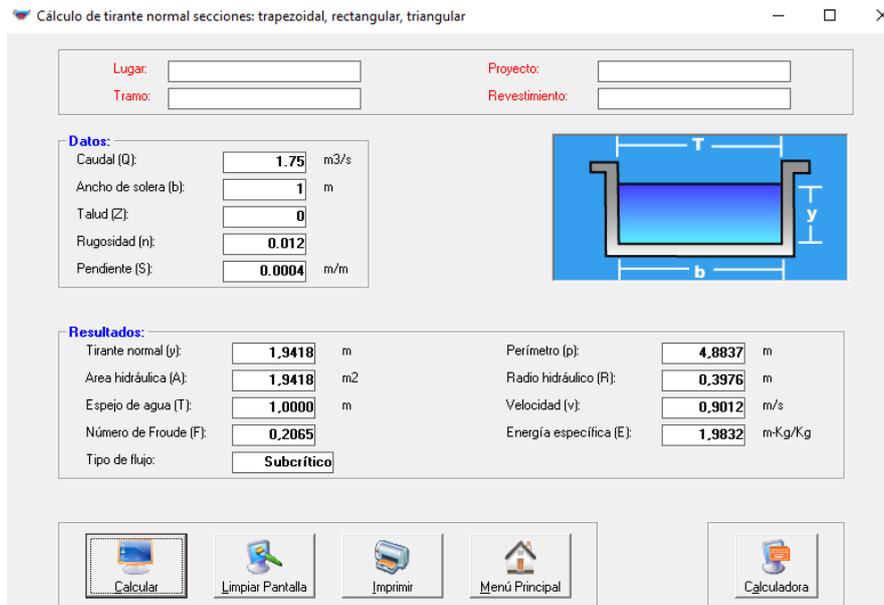
Figura 11: Sección rectangular en función del tirante en HCanales

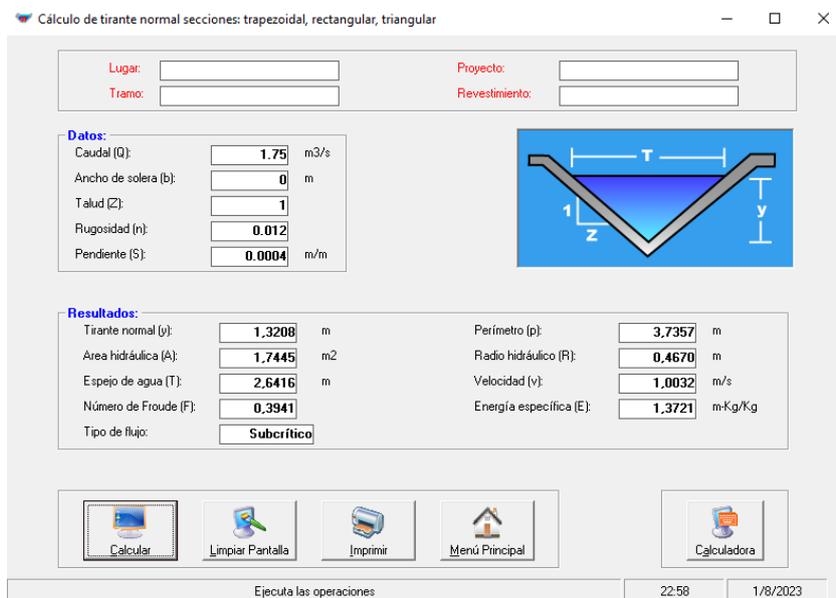
Figura 12: Sección triangular en función del tirante en HCanales

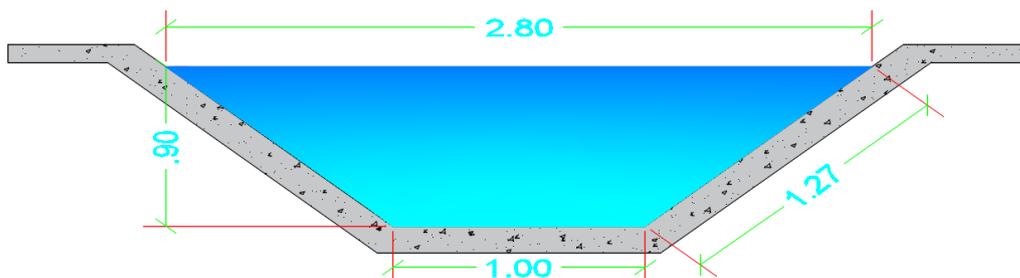
Como se pudo observar en las gráficas de Matlab todas las secciones de canales existen valores de tirantes, bases, pendientes y rugosidades que están dentro del rango de la velocidad mínima (0.6 m/s) y velocidad máxima (3 m/s). Por ende, se optó por la sección de un canal tipo trapecoidal revestido de hormigón con los datos que se muestran a continuación en la Figura 13.

Figura 13: Canal trapecoidal tipo

Este canal tipo es el resultado del diseño para que fluya un caudal de $1.75 \text{ m}^3/\text{s}$, cuenta con las siguientes especificaciones: Una base de 1 metro, un tirante de 0.9 metros, espejo de agua equivalente a 2.8 metros, una pendiente de 0.0004, una velocidad de conducción de 1.02 m/s y un coeficiente de rugosidad de Manning $n=0.012$.

Se propone el revestimiento del canal con una sección trapezoidal, diseñada y comparada mediante MATLAB y la aplicación HCanales, utilizando un revestimiento de concreto de buen acabado con llana. El concreto ofrece alta resistencia y durabilidad, lo que lo convierte en una solución eficaz para reducir significativamente las pérdidas por filtración. Además, su uso facilita un mejor control del flujo y mejora la capacidad hidráulica del canal, al proporcionar una superficie lisa que minimiza las pérdidas por fricción. Esta solución no solo contribuiría a aumentar la eficiencia de conducción, sino también a prolongar la vida útil del canal y reducir la necesidad de mantenimiento frecuente.
