Deterioro experimentado por un oleoducto magistral

Artículo Original

Damages in Master Oil Pipeline

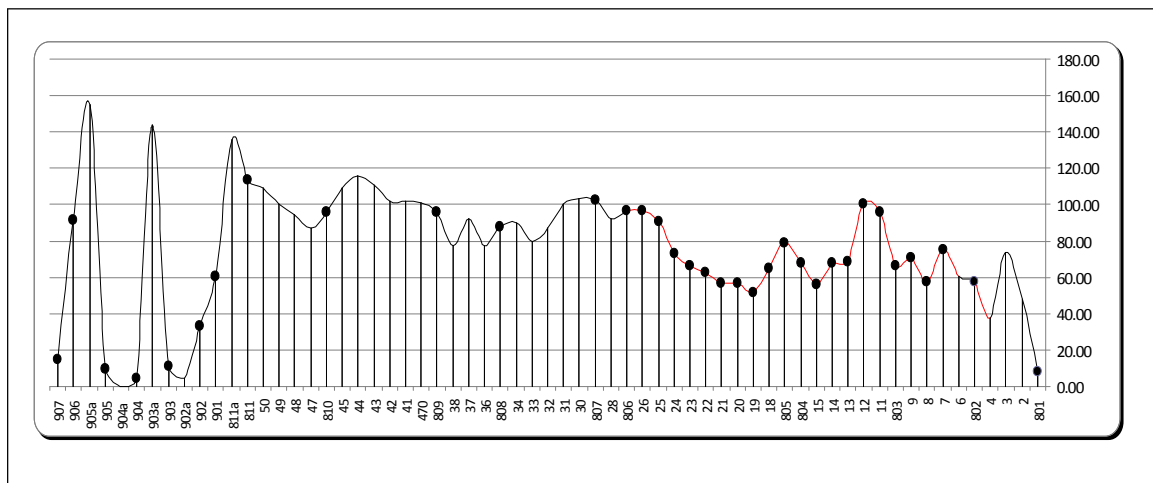
Fig. 3. Perfil de altura en metros a lo largo de la traza del oleoducto

Este proceso de desestabilización de la emulsión, con la consiguiente segregación del agua de capa, se hace posible dentro del tubo debido a que la temperatura, el tiempo de residencia del crudo en el ducto y la cantidad de ligeros adicionados son superiores a los del proceso de separación de fases realizado previamente en instalaciones tecnológicas al efecto. Además, el desplazamiento laminar muy lento del fluido por el conducto impide cualquier proceso de mezclado por turbulencia, lo cual estabilizaría la emulsión. Así, los valores calculados de Número de Reynolds para el crudo dentro del ducto son inferiores a 100, muy por debajo de los 2 500 requeridos para alcanzar la condición de flujo turbulento.
