Estudio de la corrosión intercrystalina en tuberías de acero inoxidable en un ciclo combinado

Artículo Original

Study of the Intercrystalline Corrosion in Pipes of Stainless Steel in a Combined Cycle

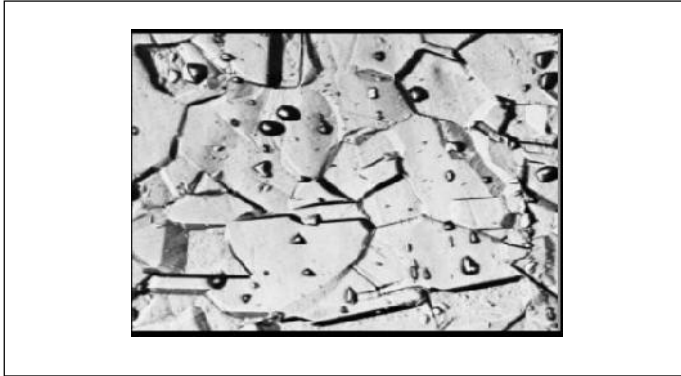
- Estructura de pasos: Se observan líneas oscuras en los límites de granos, que pueden corresponder con carburos atacados por el reactivo con la ayuda de la corriente anódica, pero estas líneas no se manifiestan como zanjas profundas. No hay evidencias de corrosión intercrystalina, según se muestra en la figura 6.

Fig. 6. Estructura de pasos. Solo se presentan pasos entre los granos, no hay zanjas en los límites de grano (500x de aumento)

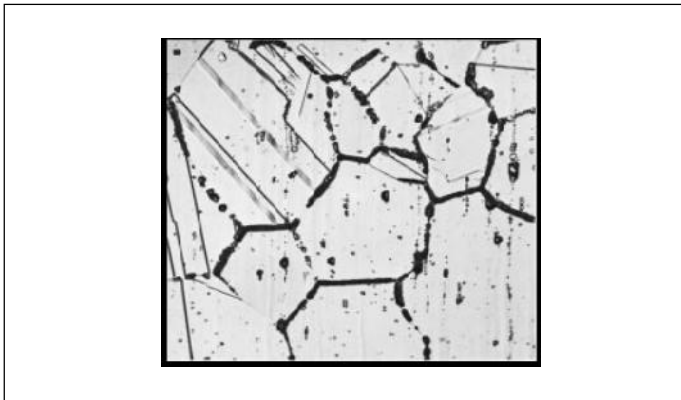
- Estructura dual: Aparecen algunas zanjas en los límites de granos, que pueden corresponder con carburos atacados por el reactivo de preparación, pero las zanjas no son profundas y ningún grano está completamente rodeado de ellas. Esta situación sugiere profundizar mediante otras técnicas en la posibilidad de existencia de alguna sensibilización a la corrosión de este tipo. Se muestra la imagen correspondiente en la figura 7.

Fig. 7. Estructura dual. Existen algunas zanjas en los límites de granos además de los pasos, pero ningún grano simple está rodeado por zanjas (500x de aumento)

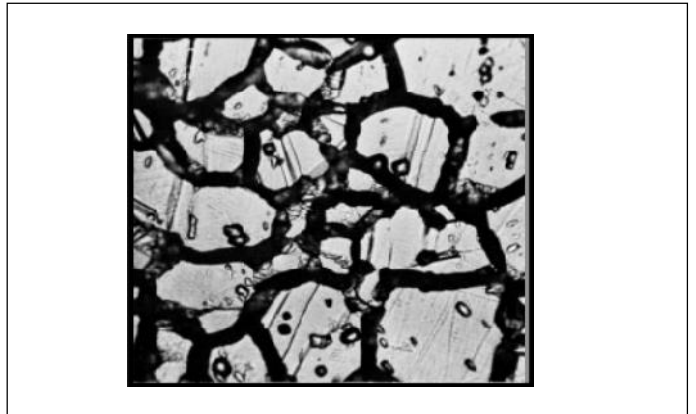
- Estructura de zanjas: En este caso uno o varios cristales se encuentran completamente rodeados por zanjas profundas. Estas zanjas, ubicadas preferentemente en los límites de grano, evidencian la acumulación de carburo de cromo en estos sitios. Este carburo de cromo fue atacado por el reactivo de preparación y se produjeron las zanjas

profundas que se observan. En este caso se puede asegurar que el material está sensibilizado y en condiciones particularmente agresivas, la corrosión intercrystalina ocurrirá y se producirá la falla mecánica del elemento en un breve lapso de tiempo. La imagen correspondiente a este caso se muestra en la figura 8.

Fig. 8. Estructura de zanjas. Uno o más granos están completamente rodeados de zanjas (500x de aumento)
