# Modelación computacional y análisis cualitativo de fallas en el estudio de la vulnerabilidad de torres atirantadas de telecomunicaciones

#### Caso de estudio: falla de la torre Jacán

## The Computational and Qualitative Analysis of Failures in the Studies on the Vulnerability of Guyed Towers

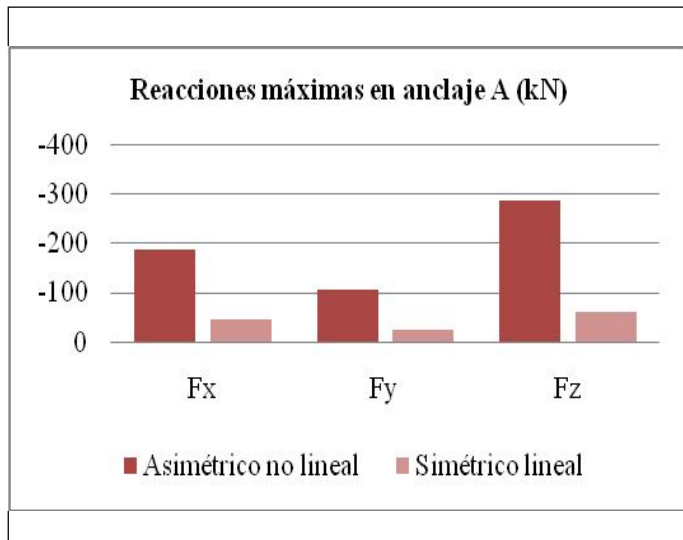
Fig. 19. Comparación de las reacciones máximas obtenidas en el anclaje A para el modelo de torre simétrico y asimétrico, con análisis lineal y no lineal de la estructura con carga de viento con antenas.

Con relación a los apoyos, se pueden apreciar incrementos de las fuerzas en anclajes según la modelación realizada a partir de las condiciones reales de apoyo asimétricas y de la consideración de análisis no lineal y la consideración ideal de apoyos en un mismo nivel y linealidad de respuesta supuesta para el diseño. Estos resultados son resumidos en la figura 19.

En los puntos de unión del fuste a la base se aprecia un aumento significativo de los valores de compresión transmitidos por las columnas a la unión, así como un aumento de las fuerzas de cizallamiento de hasta un 26 % con relación al modelo simétrico de torre. Esto pudo provocar el fallo de la unión con la rotura de los pernos de anclaje de la base. Ver tablas 4 y 5.
